莎车金海润泽园小区建设项目

水土保持监测总结报告

建设单位：新疆西银发房地产开发有限公司莎车分公司
编制单位：北京信诺亿科环境技术有限公司

二〇二四年九月

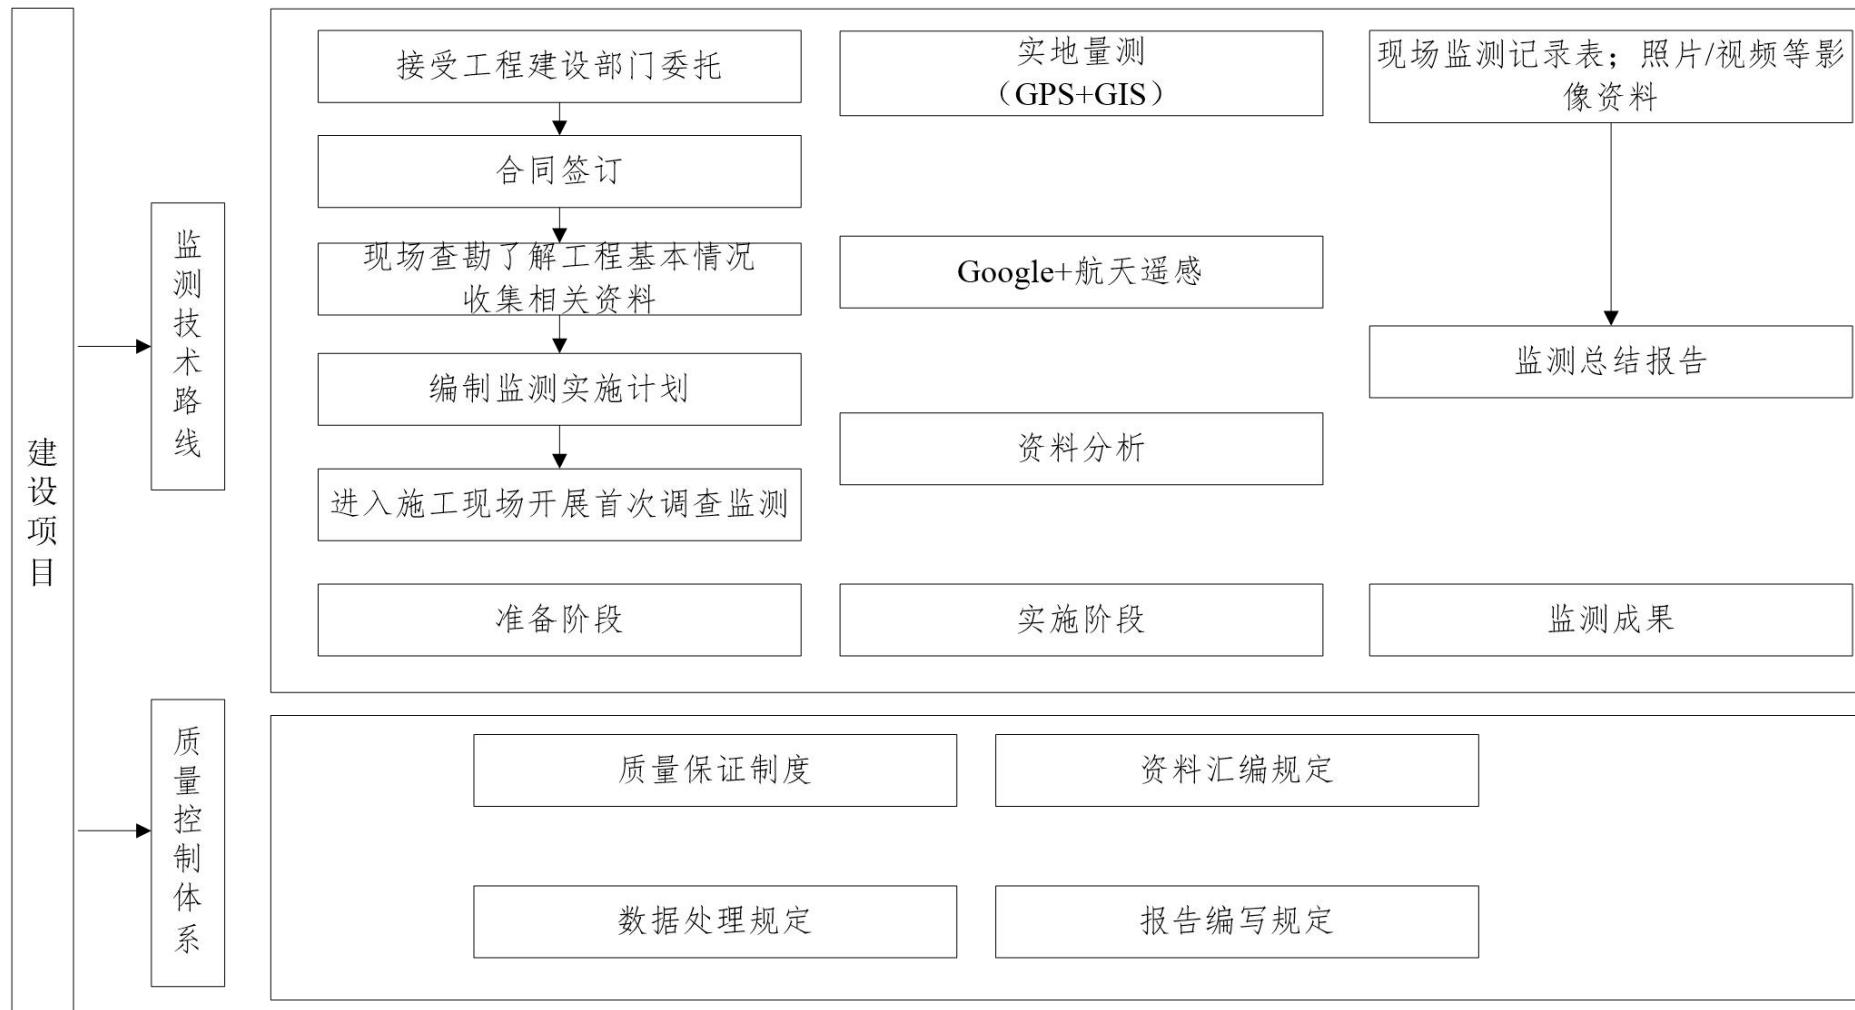
图 1-1 莎车金海润泽园小区建设项目水土保持监测技术路线图

2023年9月~2024年9月，我公司按照监测实施方案确定的技术路线开展了项目施工期水土保持监测工作。

根据批复的水土保持方案报告书确定防治责任范围，莎车金海润泽园小区建设项目主要包括建筑物区、道路及硬化区、绿化区、管线工程区、施工生产生活区和临时堆土区。本项目为新建项目，根据现场施工情况，监测重点是施工期间的建筑物区、道路及硬化区。

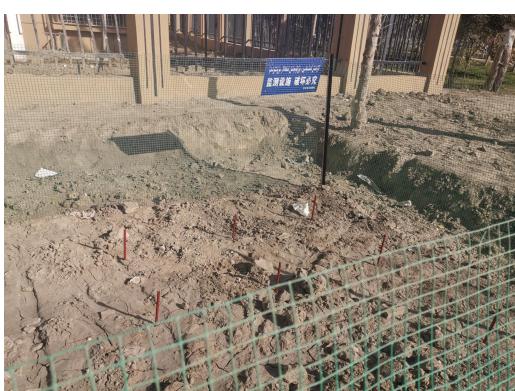
固定监测点位

根据典型性、可操作性、有效性原则，参考批复的水土保持方案报告书，结合项目建设进度及区域分布情况，莎车金海润泽园小区建设项目共布置 1 个背景值监测点位，1 个水土流失固定监测点。此外，根据工程建设进度和监测工作实际情况，进行全线巡查。

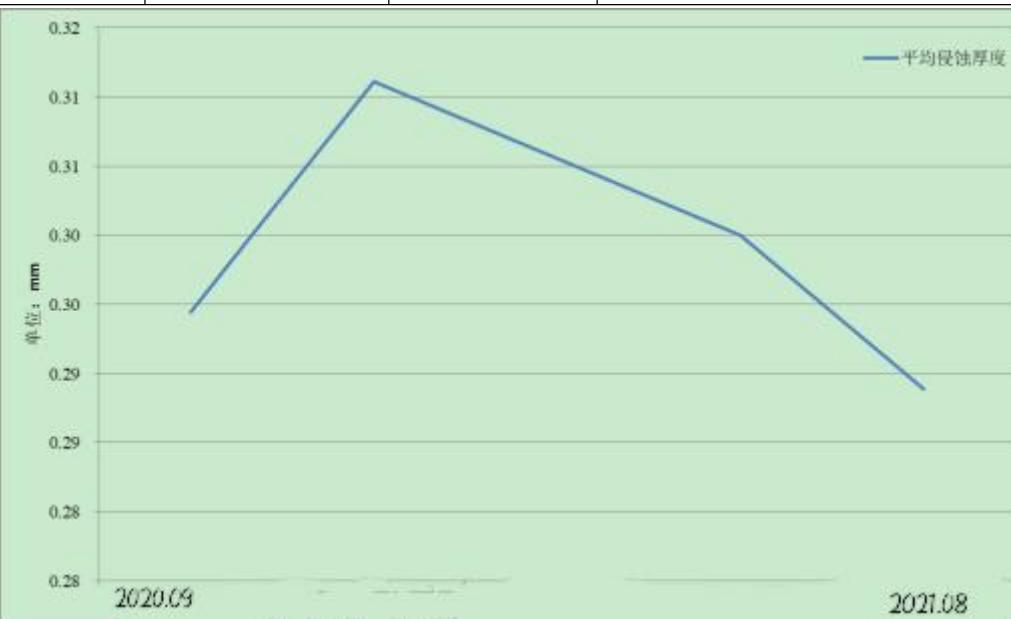
表 5-7 原地貌对照小区监测数据分析 (1#背景值监测点位)

序号	日期	侵蚀刻度 (mm)									平均侵蚀 厚度 (cm)	
		1	2	3	4	5	6	7	8	9		
1	2023 年 12 月	20	20	20	20	20	20	20	20	20		
2	2024 年 3 月	20.20	20.30	20.30	20.20	20.20	20.30	20.20	20.30	20.20	0.19	
3	2024 年 6 月	20.45	20.65	20.55	20.45	20.45	20.45	20.45	20.65	20.45	0.21	
4	2024 年 9 月	21.00	21.00	20.90	20.70	20.70	20.60	20.90	20.90	20.70	0.21	
年均侵蚀厚度=0.61mm												
土壤容重 (g/cm ³)	1.36	监测面积 (hm ²)	6.67	年均侵蚀模数 (t / (km ² ·a))	1500

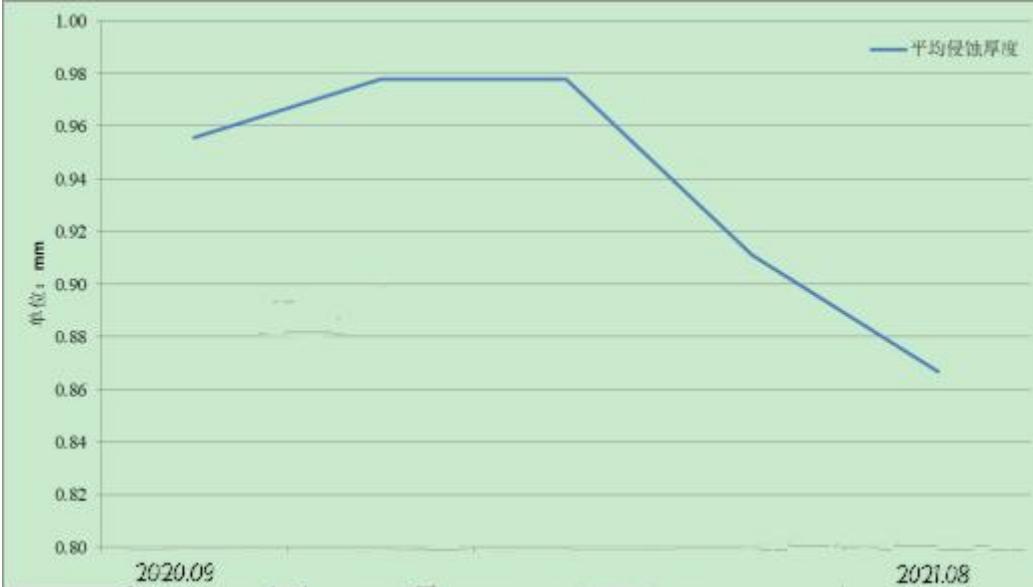
表 5-8 原地貌对照小区监测数据分析 (1#固定监测点位)

序号	日期	侵蚀刻度 (mm)									平均侵蚀 厚度 (cm)	
		1	2	3	4	5	6	7	8	9		
1	2023 年 12 月	20	20	20	20	20	20	20	20	20		
2	2024 年 3 月	20.8	20	21.0	21.0	20.9	20.8	21	20.8	20.5	0.92	
3	2024 年 6 月	21	22.0	21.8	21	22.0	21.8	22.0	21.7	21.5	0.97	
4	2024 年 9 月	22	23.10	22.6	22.3	22.6	22.8	23.2	22.6	22.7	0.97	
年均侵蚀厚度=2.86mm												
土壤容重 (g/cm ³)	1.36	监测面积 (hm ²)	6.67	年均侵蚀模数 (t / (km ² ·a))	3560

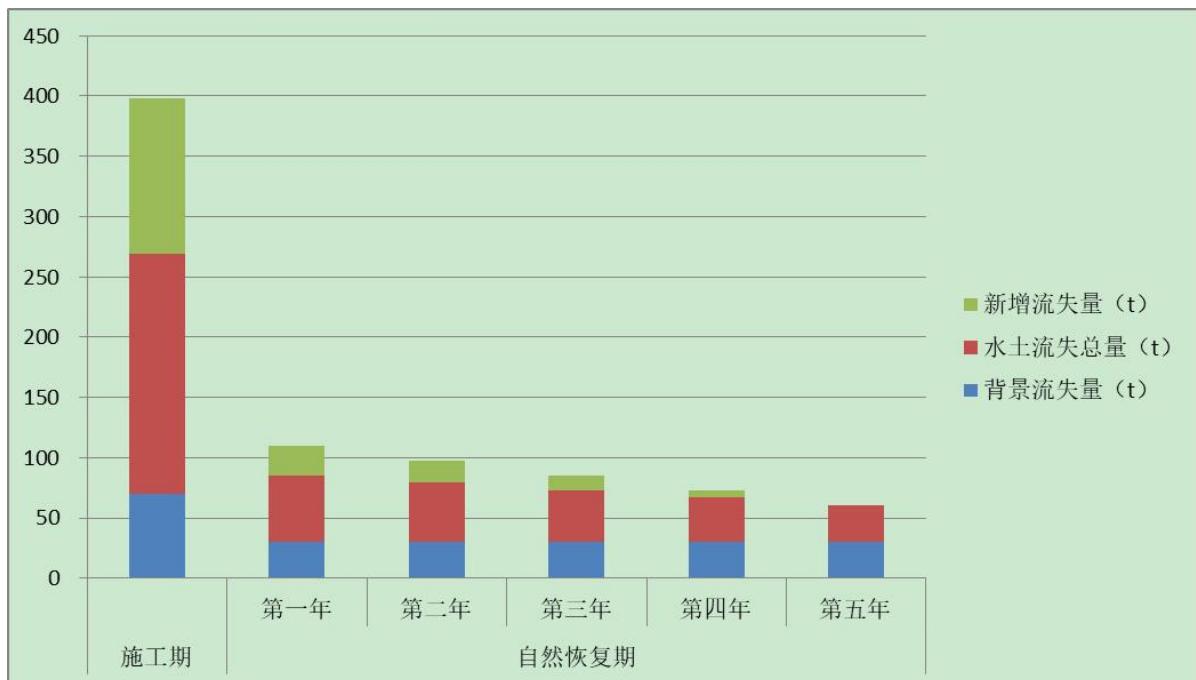
图 5-1 水土流失预测防治时段成果汇总图

根据上表，项目新增土壤流失量在施工期水土流失最多，占比 62.07%，是主要的防治时段。
