喀什地区麦盖提县叶尔羌河刀郎生态旅游区建设项目

水土保持设施验收报告

建设单位：麦盖提县文化体育广播电视和旅游局

编制单位：北京信诺亿科环境技术有限公司

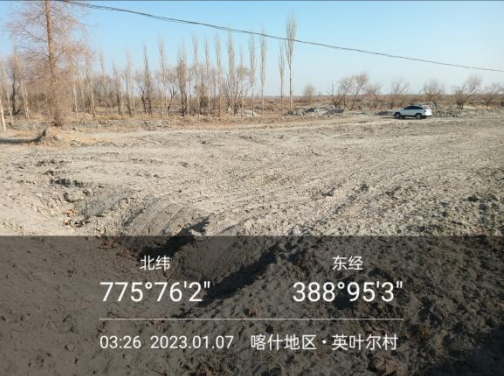
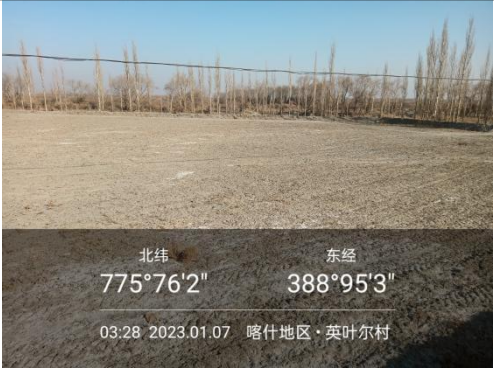
本工程弃土主要为建筑物基础开挖土方、河道清淤产生等，项目从疏浚工程调运 6.57 万 m³ 至停车场进行回填利用；本项目河道疏浚工程余方 35.44 万 m³，经麦盖提县政府同意全部运往二乡检查站综合利用。本工程不自建弃渣场。本工程实际与方案均未设置弃渣场，未发生变化。

检查站旁边场平照片	检查站旁边场平照片

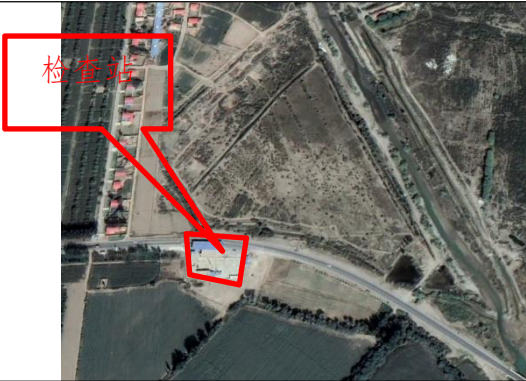
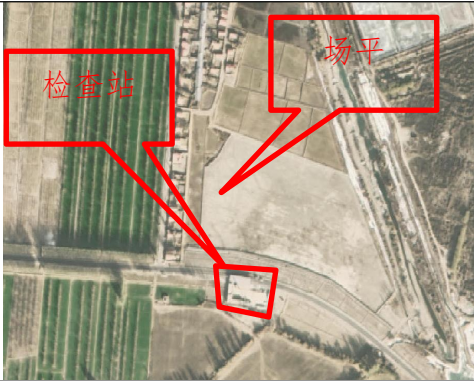
2021 年 9 月遥感影像图	2023 年 10 月遥感影像图
