哈密鑫源矿业有限责任公司哈密市白鑫滩铜镍矿矿山配套  
生产、生活设施及堆场建设项目

# 水土保持设施验收报告

建设单位：哈密鑫源矿业有限责任公司  
编制单位：北京洪亚工程设计咨询有限公司  
二零二四年九月

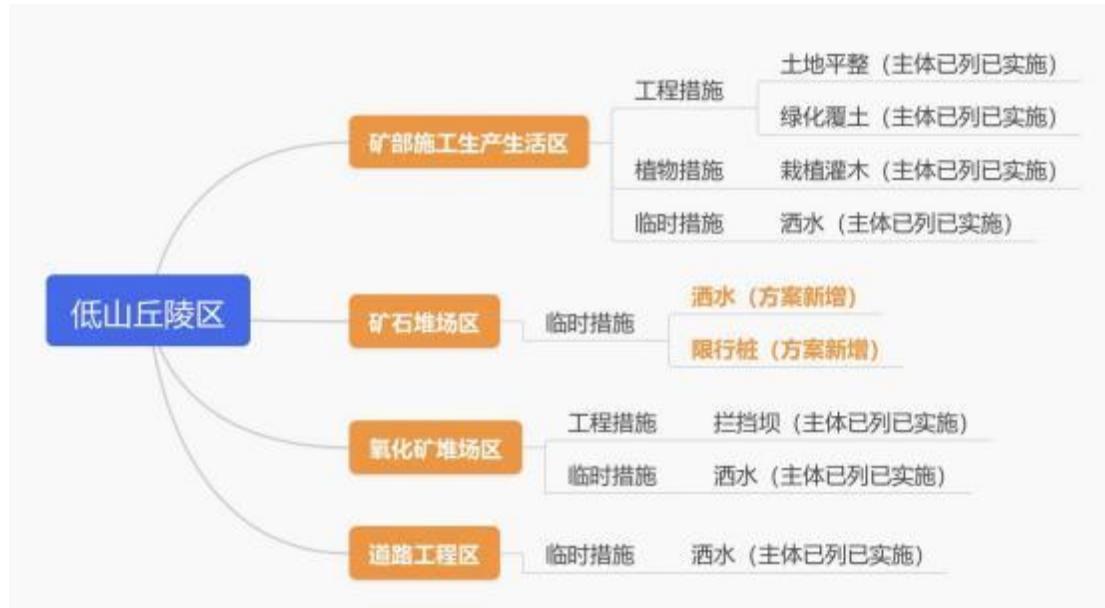
水土保持方案措施设计图

本项目水土保持工程分 1 个一级分区: 低山丘陵区, 4 个二级分区: 矿部生产生活区、矿石堆场区、氧化矿堆场区、道路工程区。根据上述分区, 针对各分区的水土流失的特点, 工程实际施工过程中采取了工程措施、临时措施与植物措施相结合的综合治理方案。本工程水土保持设施布设合理, 效果明显, 水土保持设施已发挥了初步的效能。

工程建设根据不同水土流失防治分区的特点确定其防治重点和措施配置, 水土保持措施的总体布设对不同区域新增水土流失部位进行对位治理。通过工程措施、临时措施的有机结合和相互作用, 形成了较为完善的水土流失防治体系, 可以达防治水土流失, 改善生态环境的目的。经查阅水土保持方案及工程设计、施工、监理等档案资料, 验收认为本工程水土保持措施总体布局基本维持了原方案设计的框架, 建设单位严格按照设计进行施工, 工程永久占地区域内工程标准高、防护效果显著、生态恢复良好, 临时占地区域水土保持措施基本可以满足水土流失防治的要求, 完成的水土保持工程的数量和质量符合设计要求。通过对工程现场的抽查、核实, 工程建设期间未发生水土流失事故, 水土流失防治效果达到了国家有关法律法规的规定及技术规范与标准的要求, 水土保持工程投资基本合理。验收认为水土流失防治措施布局符合实际且合理通过现场核查工程

各项水土保持措施的运行情况表明，项目区已实施的水土保持措施及其布局合理，符合工程建设实际。

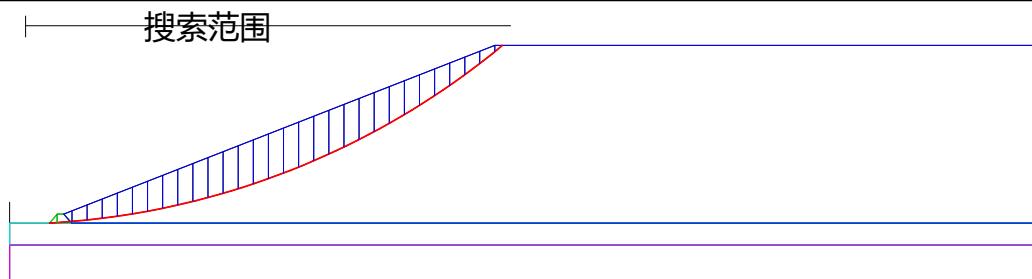
#### (1) 氧化矿堆边坡稳定计算结果（自然工况）

氧化矿堆整体滑动面为圆弧, 参照《水土保持工程设计规范》(GB51018-2014)附录B, 采用简化毕肖普法进行计算。

#### 氧化矿堆边坡稳定计算结果

计算工况	计算值	规范允许值（简化毕肖普法）
自然工况	1.59299	1.20
降雨工况	1.47776	1.15

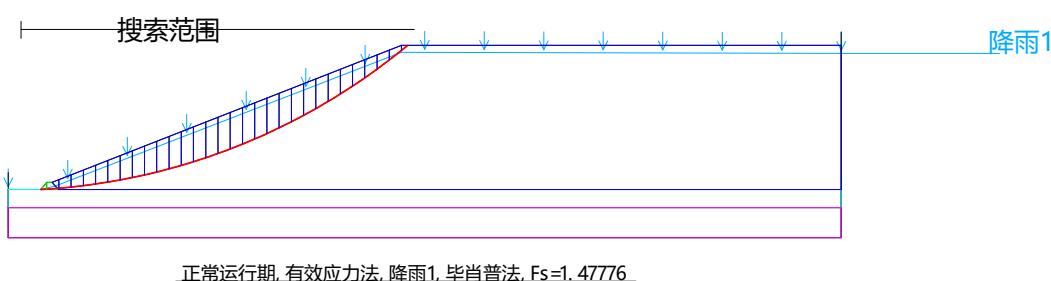
#### (2) 氧化矿堆边坡稳定计算结果（降雨工况）

降雨工况：氧化矿堆在正常运用工况下遭遇连续降雨。
