巴楚县机采棉棉业有限公司技术改造项目

水土保持设施验收报告

建设单位：巴楚县机采棉棉业有限公司

验收单位：北京洪亚工程设计咨询有限公司

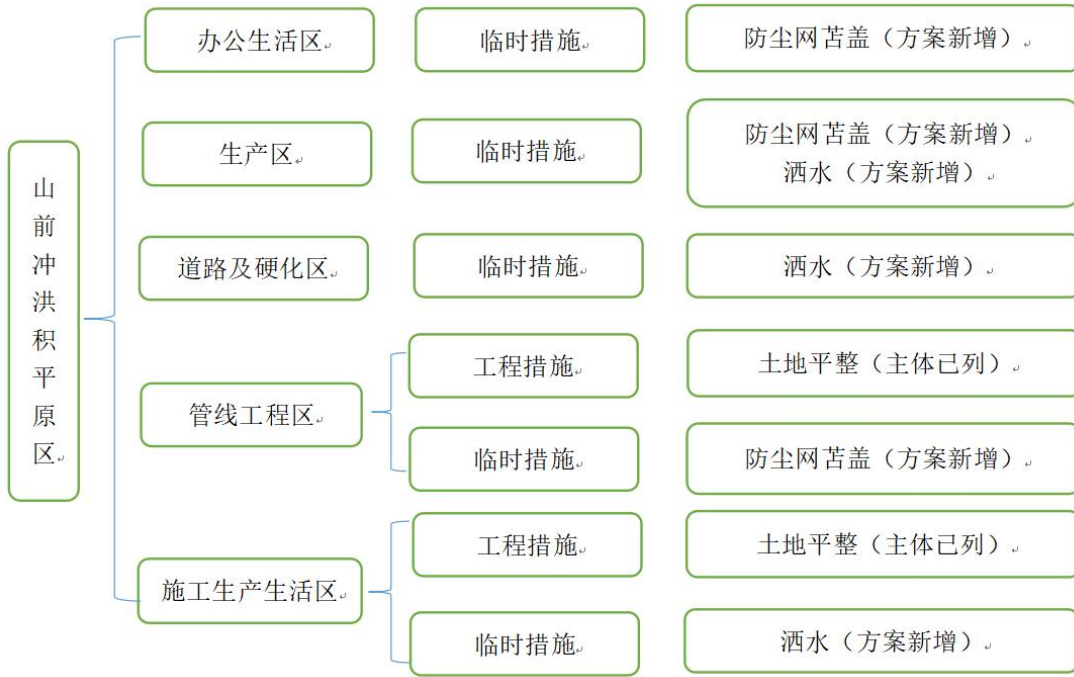
图 3-1. 方案设计水土保持措施体系框图

项目方案批复的水土保持防治体系见图 3-1。

根据竣工资料、施工过程中的影像资料等，通过项目组实地调查、综合分析，在实际建过程中，水土保持措施布设以“与主体工程相衔接”的原则，工程建立起了一套以工程措施、植物措施与临时措施相结合的综合防治措施体系；与批复的方案相比，水土流失防治措施体系和布局基本不存在变化。具体对比变化分析见表3-3。

防治分区	方案设计	实际布置	备注
办公生活区	防尘网苫盖	防尘网苫盖	/
生产区	防尘网苫盖、洒水	防尘网苫盖、洒水	/
道路及硬化区	洒水	洒水	/
管线工程区	土地平整、防尘网苫盖	土地平整、防尘网苫盖	/
施工生产生活区	土地平整、洒水	土地平整、洒水	/
