阿合奇县2024年牧区供水保障工程项目

# 水土保持监测总结报告

建设单位：阿合奇县农村供水总站

编制单位：北京洪亚工程设计咨询有限公司

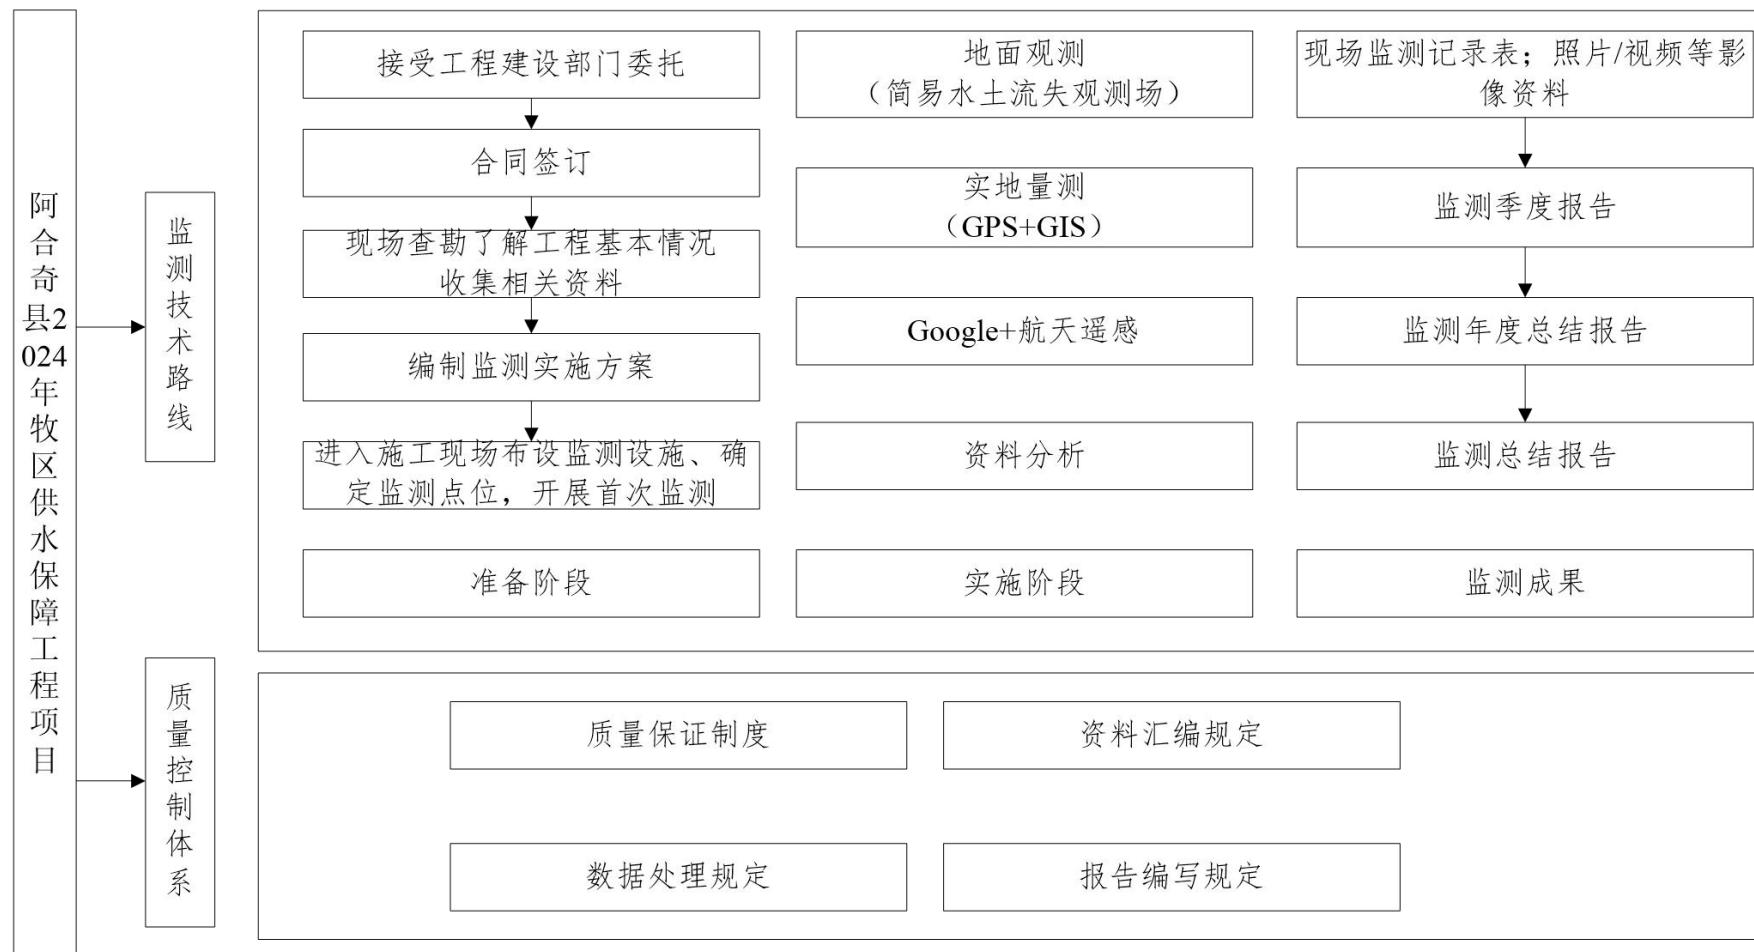
图 1.4-1 阿合奇县 2024 年牧区供水保障工程项目水土保持监测技术路线图

本项目水土保持监测技术路线见图 1.4-1。

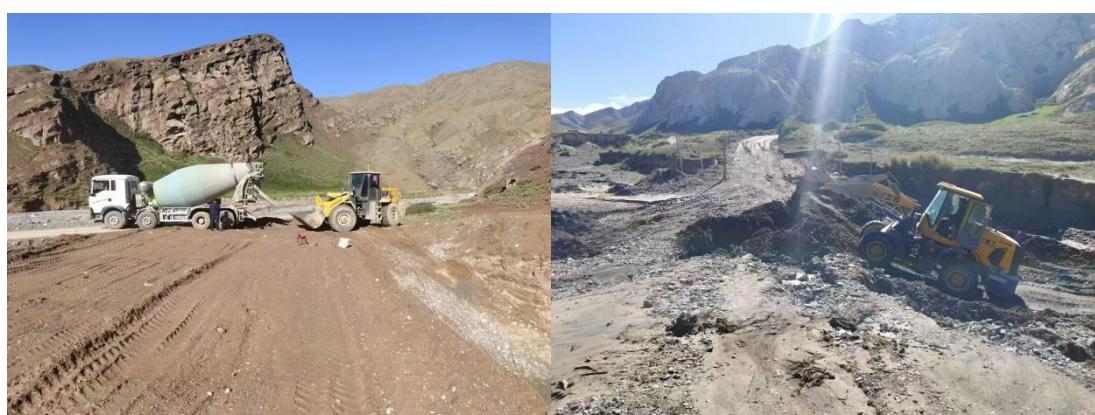
土地平整  
图4.1-1 工程措施现场照片

土地平整：经监测单位与建设单位、施工单位及监理单位沟通，并结合查阅资料和现场复核，施工单位对临时占地区实施了土地平整，平整面积为  $25.00\text{hm}^2$ 。

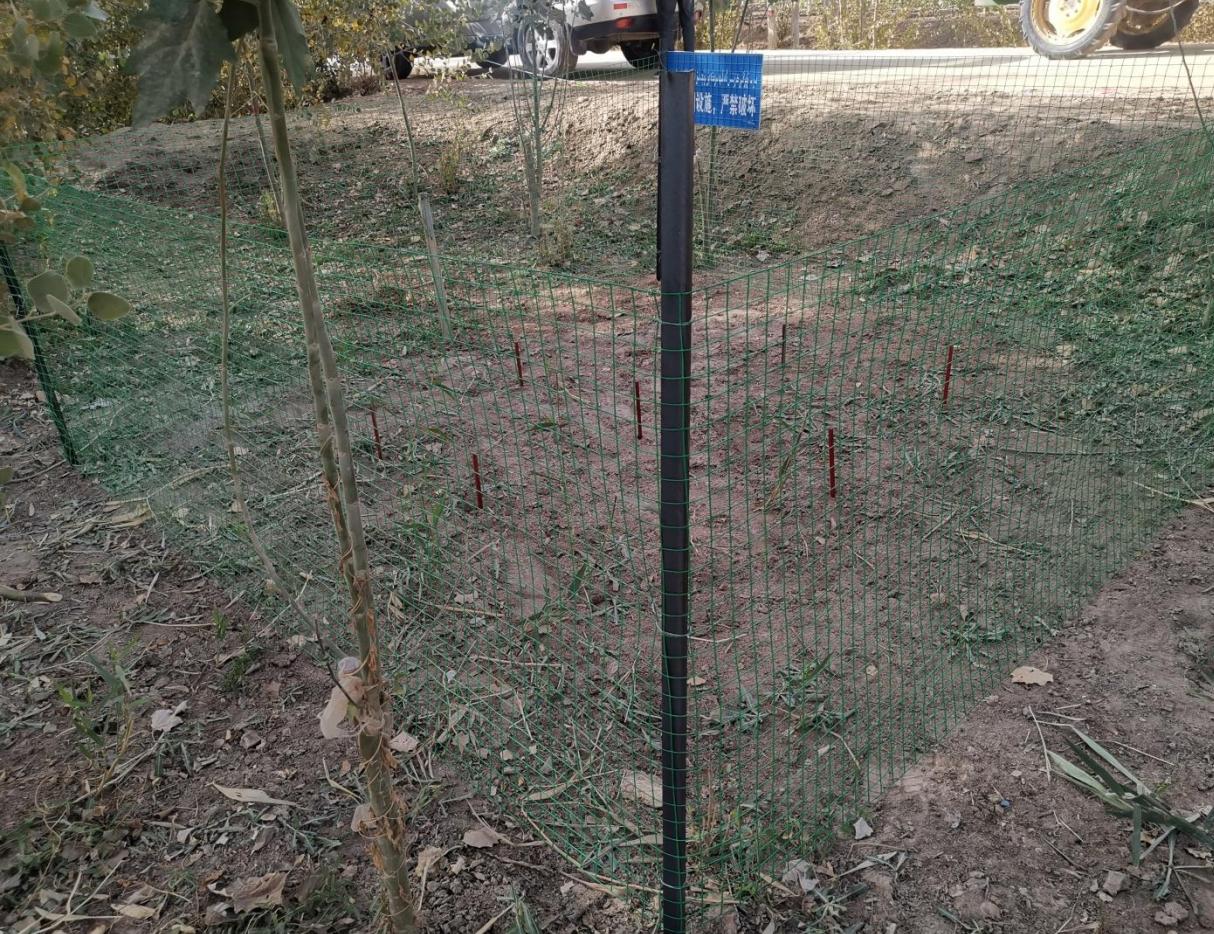
监测点名称及编号	水土保持背景监测点

布设时间	2024 年 4 月 2 日	拍摄地 点	40°58'14.04"
监测点位置	阿合奇县 2024 年牧区供水保障工程 项目		78°31'19.32"
样方面积	3m×3m	坡度	0°, 平地

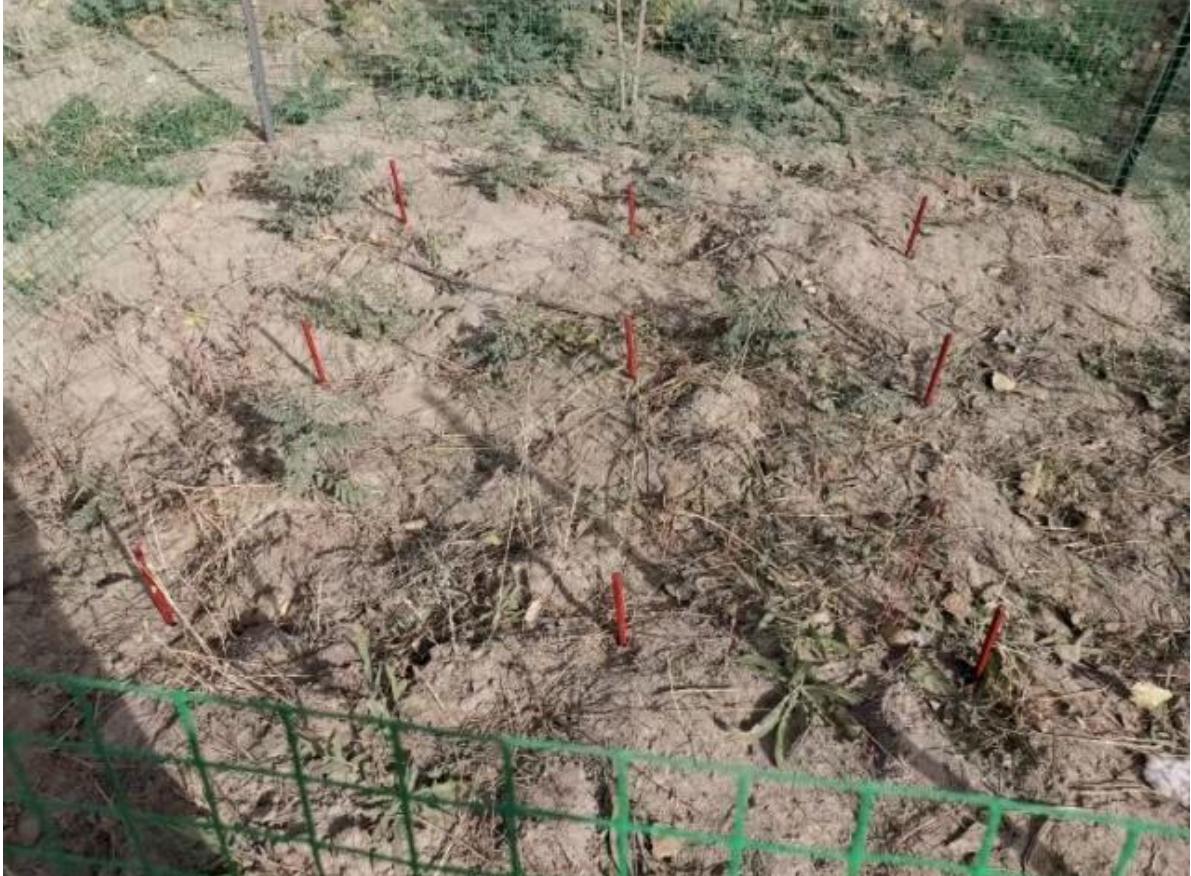
监测点名称及编号	水土保持固定监测点

布设时间	2024年4月2日	拍摄地点	40°57'44.18"
监测点位置	阿合奇县2024年牧区供水保障工程项目		8°27'07.19"
样方面积	3m×3m	坡度	0°, 平地

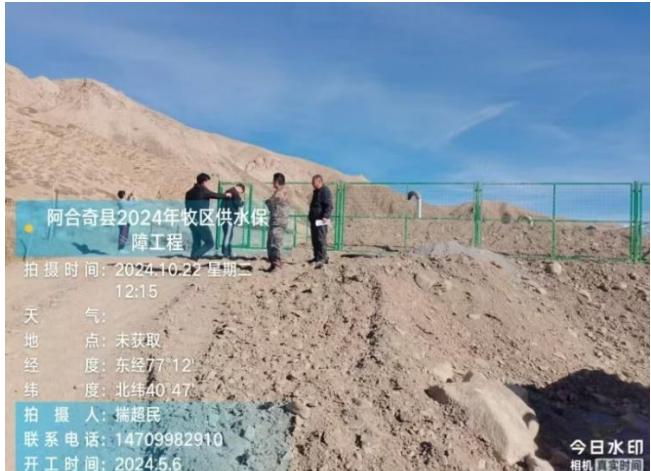
项目名称	阿合奇县 2024 年牧区供水保障工程项目		
监测分区名称	取水首部工程区		
地理坐标	78°25'35.13"E 40°55'55.47"N		
地表组成物质	类型	圆砾

卵砾 (%)	30	
	砾粒 (%)	45	
	中细砂 (%)	25	
土壤类型	棕漠土		上部为低液限粉土，下部为卵石混合土，表层 0.5m 含植物根系，分布连续，局部含小砾石
填表说明	1、“小地名”填写省、县、乡镇和自然村名称 2、“土质（%）”、“石质（%）”、“砂砾质（%）”填写面积百分比 3、“说明”填写关于地表组成物质的描述性说明，或插入近景照片		
填表人	梁素

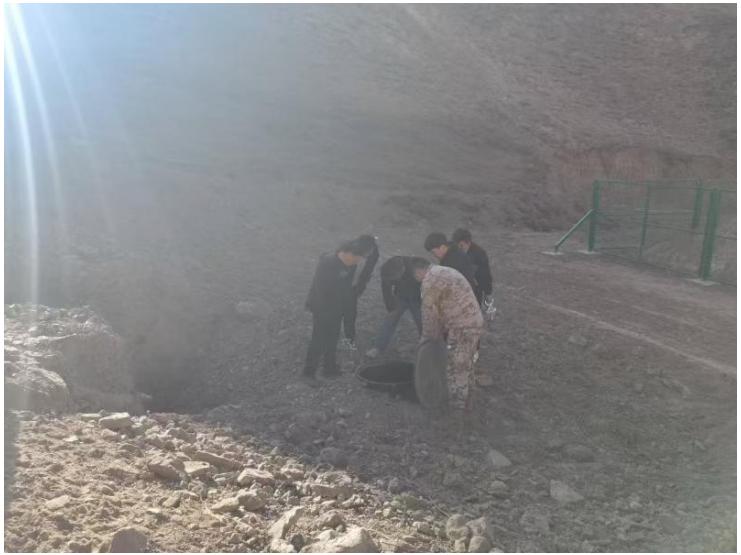
项目名称	阿合奇县 2024 年牧区供水保障工程项目			
监测分区名称	管线工程区			
地理坐标	78°27'55.03"E 40°56'50.35"N			
地表组成物质	类型	圆砾

卵砾 (%)	30		
	砾粒 (%)	45		
	中细砂 (%)	25		
土壤类型	棕漠土		上部为低液限粉土，下部为卵石混合土，表层 0.5m 含植物根系，分布连续，局部含小砾石	
填表说明	1、“小地名”填写省、县、乡镇和自然村名称 2、“土质（%）”、“石质（%）”、“砂砾质（%）”填写面积百分比 3、“说明”填写关于地表组成物质的描述性说明，或插入近景照片			
填表人	梁素
