七纺北山-温泉西路南北两侧片区棚户区改造

项目

# 水土保持监测总结报告

建设单位：乌鲁木齐市水磨沟区房屋征收与补偿管理办公室

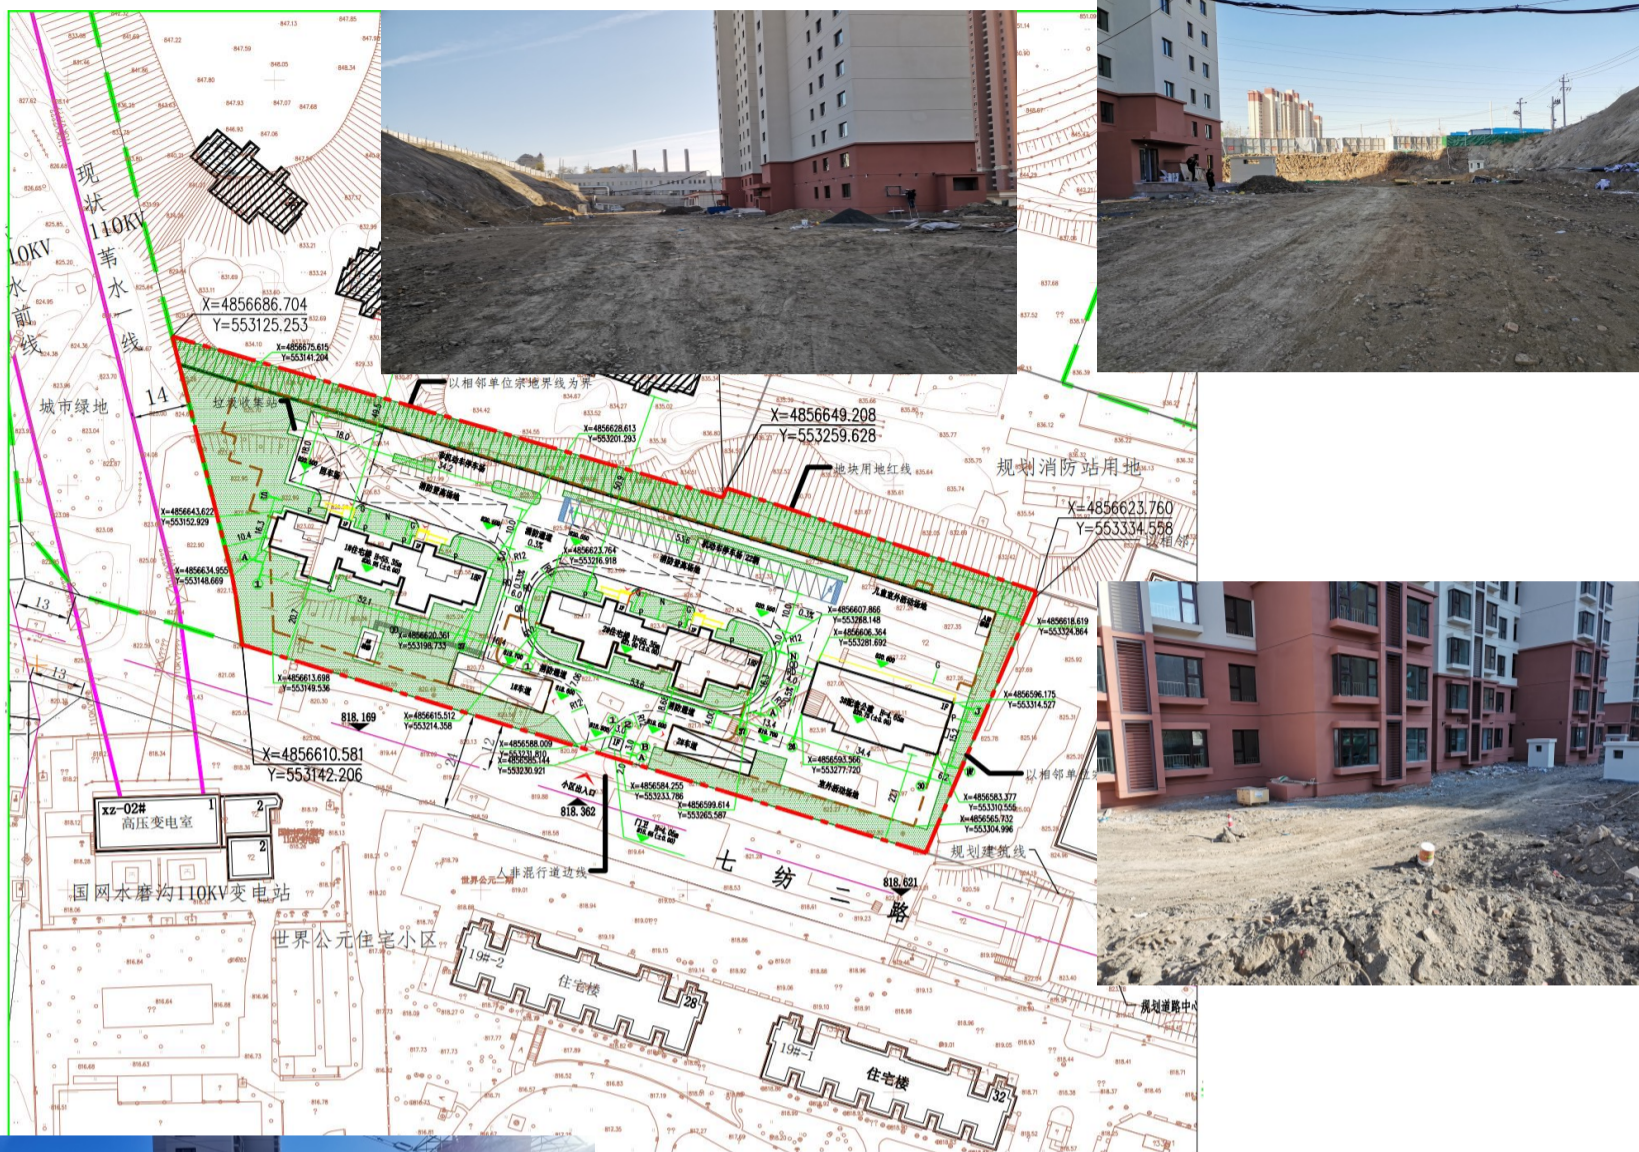
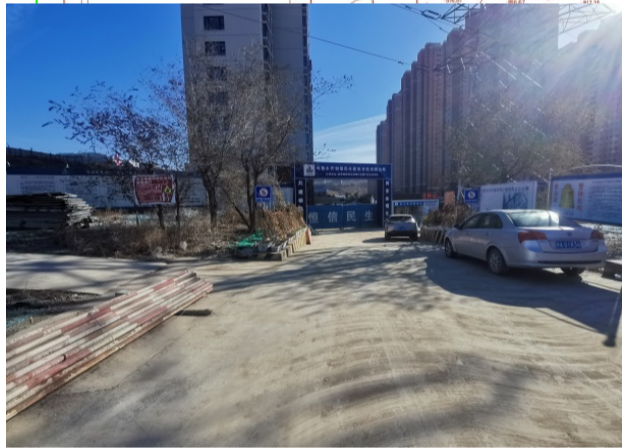
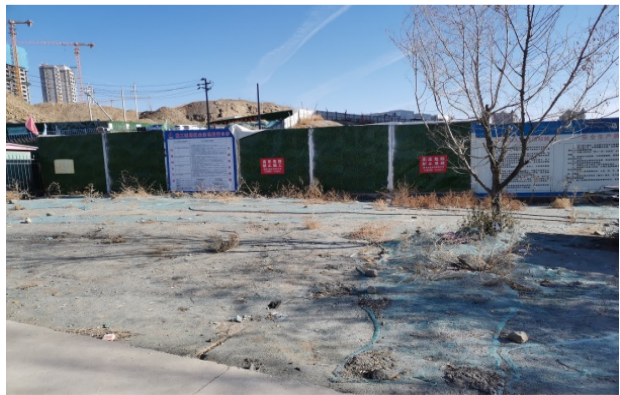
附图2 水土流失防治责任范围图

项目组成	占地类型	合计	占地性质		合计
	城镇住宅用地		永久占地	临时占地	
低山丘陵区	建筑物区	0.17	0.17		0.17
	道路及硬化区	0.58	0.58		0.58
	绿化工程区	0.61	0.61		0.61
	管线工程区	(0.55)	(0.55)	(0.55)	(0.55)
	施工生产生活区	0.22	0.22		0.22
合计	1.57	1.57	1.35	0.22	1.57

防治分区	措施类型	措施名称	单位	工程量	
低山丘陵区	道路及硬化区	临时措施	洒水	100m <sup>3</sup>	1.76
		临时措施	防尘网苫盖	100m <sup>2</sup>	50
	绿化工程区	工程措施	土地平整	100m <sup>2</sup>	61
			绿化覆土	100m <sup>3</sup>	61
		植物措施	节水灌溉	100m <sup>2</sup>	61
			栽植乔木	100株	2.89
	临时措施	栽植灌木	100株	14.08	
		临时措施	防尘网苫盖	100m <sup>2</sup>	61
	管线工程区	工程措施	土地平整	100m <sup>2</sup>	54.84
		临时措施	防尘网苫盖	100m <sup>2</sup>	39
施工生产生活区	工程措施	土地平整	100m <sup>2</sup>	22	
	临时措施	洒水	100m <sup>3</sup>	0.36	
临时措施		防尘网苫盖	100m <sup>2</sup>	10
