一号台地市政材料生产基地

水土保持监测总结报告

建设单位：新疆通泰市政工程材料有限公司

编制单位：新疆水绿方项目管理有限公司

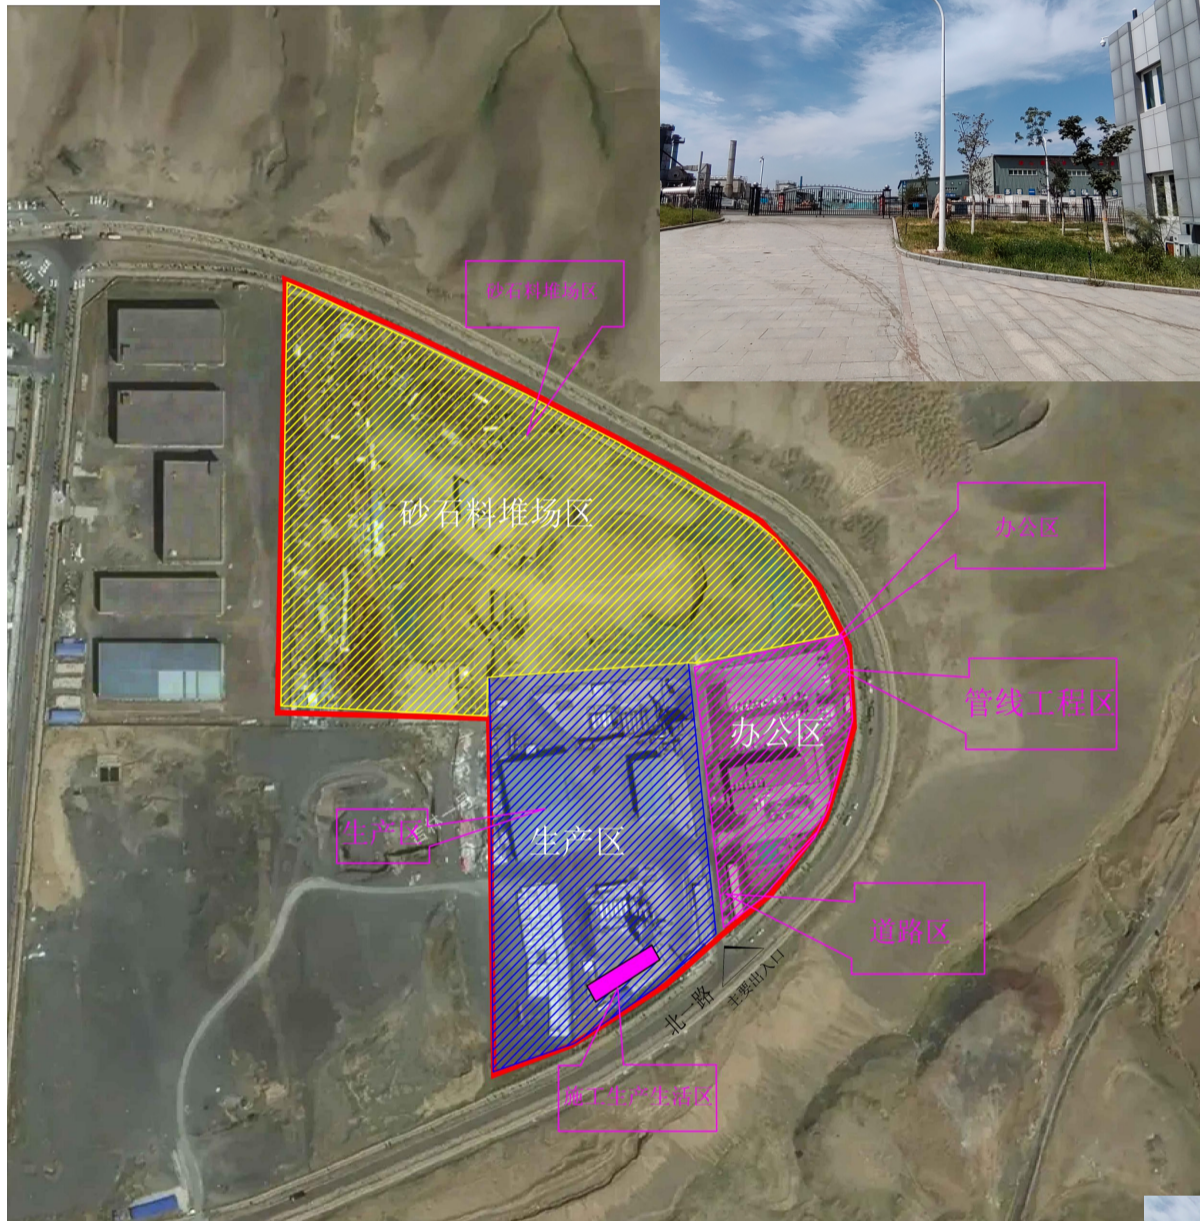
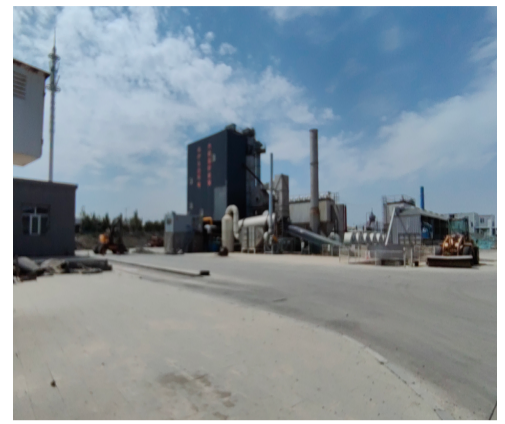
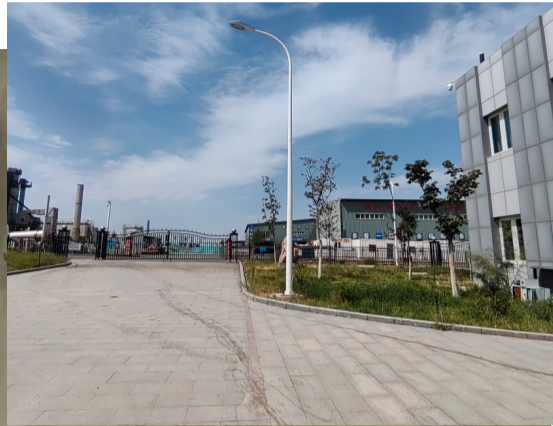
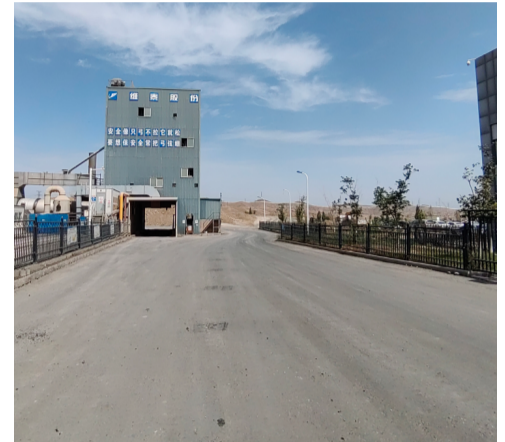
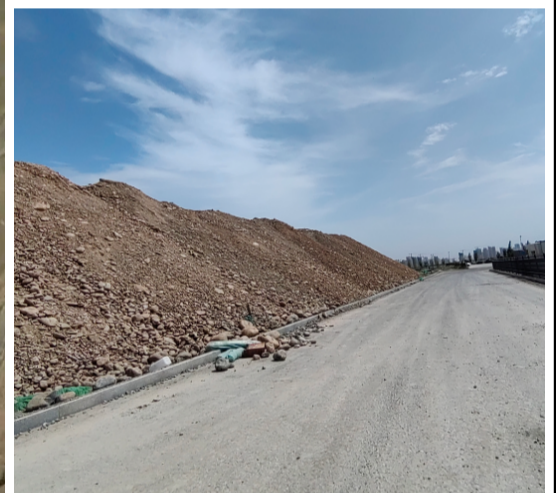
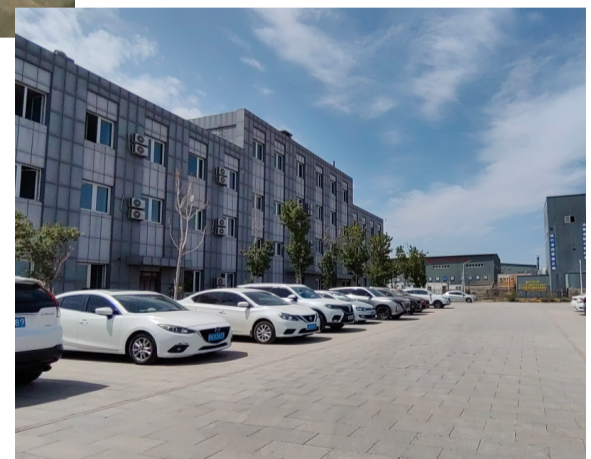
附图3 水土流失防治责任范围图

项目组成		占地性质		占地类型	合计
		永久占地	临时占地		
山前冲积平原区	生产区	2.18		工业用地	2.18
	办公区	1.16			1.16
	道路工程区	0.28			0.28
	砂石料堆场区	5.56			5.56
	管线工程区	(0.16)			(0.16)
	施工生产生活区	(0.06)			(0.06)
	合计	9.18			9.18

序号	项目分区	措施类别	水土保持措施	单位	工程量
1	生产区	工程措施	土地平整	100m ²	5
2		临时措施	防尘网苫盖	100m ²	5
3			洒水	100m ³	6.2
4	办公区	工程措施	绿化覆土	100m ³	7.8
5			土地整治	100m ²	26
6			节水灌溉	100m ²	26
7		植物措施	栽植乔木	100株	0.72
8			栽植灌木	100株	1.6
9			种植草坪	100m ²	21
10			临时措施	防尘网苫盖	100m ²
11		洒水		100m ³	4.17
12		洒水		100m ³	4.2
13		砂石料堆场区	临时措施	防尘网苫盖	100m ²
14	管线工程区	工程措施	土地平整	100m ²	16
15		临时措施	防尘网苫盖	100m ²	7.5
16	施工生产生活区	工程措施	土地平整	100m ²	6
17		临时措施	洒水	100m ³	0.15
18			防尘网苫盖	100m ²	4.5
