白鸟湖临港工业产业园项目-综合服务中心

水土保持监测总结报告

建设单位：乌鲁木齐经济技术开发区高铁枢纽综合投资（集团）有限公司

编制单位：乌鲁木齐市青源旭驰工程咨询有限公司

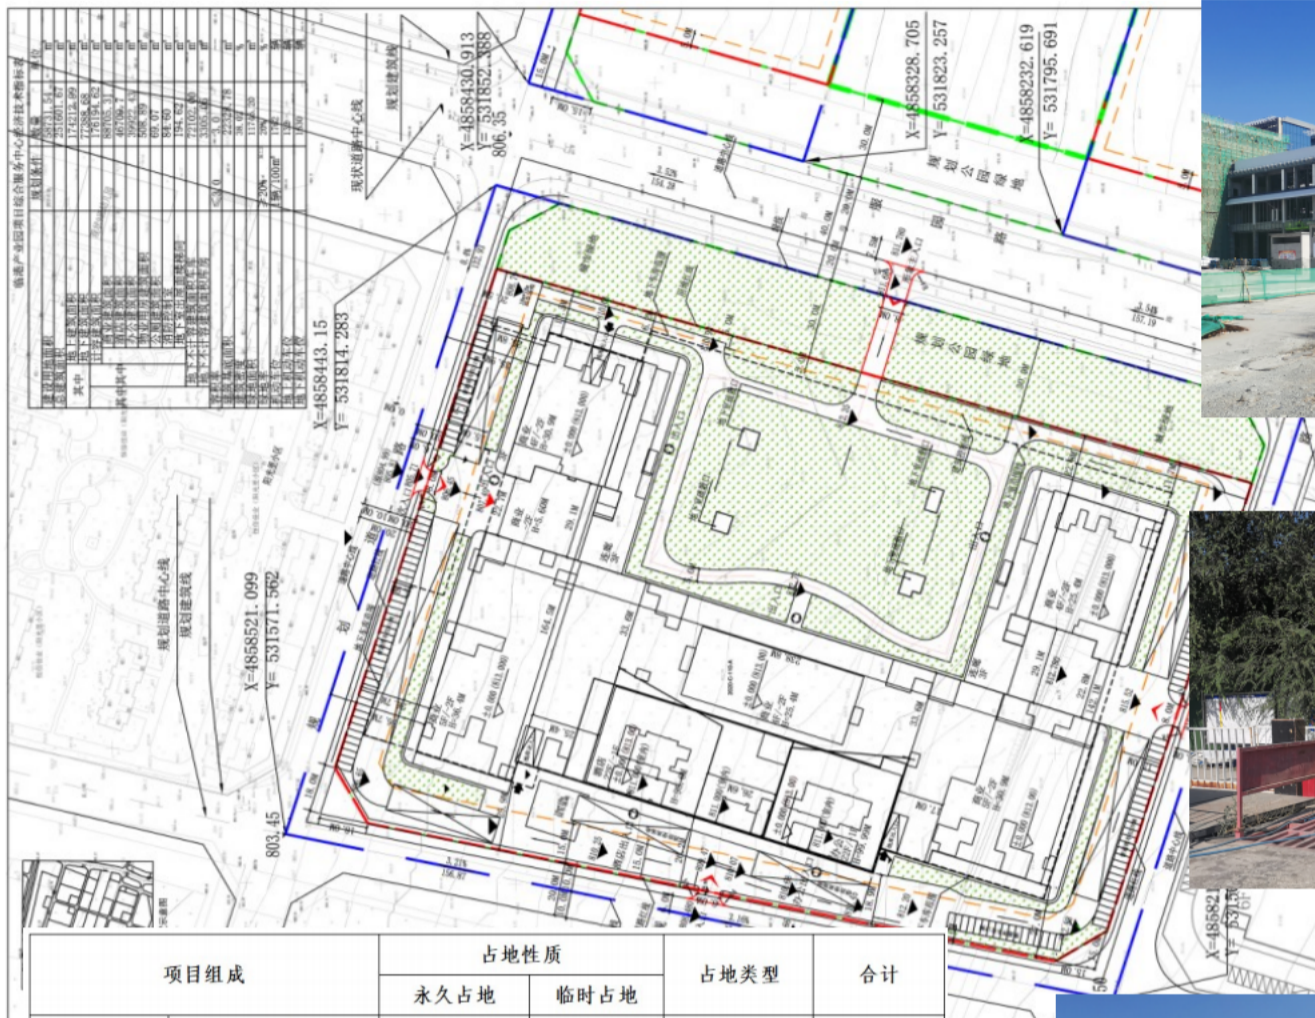
附图3 水土流失防治责任范围图

项目组成	占地性质		占地类型	合计
	永久占地	临时占地		
王家沟东岸台地	建筑物区	2.23	0	2.23
	道路及硬化区	2.47	0.19	2.65
	绿化工程区	1.17	0	1.17
	管线工程区	(2.59)	0	(2.59)
	施工生产生活区	(0.44)	1.05	1.05
	临时堆土区	0	1.80	1.8
合计	5.87	3.04		8.91

防治分区	措施类型	措施名称	单位	实际工程量	
王家沟东岸台地	建筑物区	工程措施	表土剥离	100m ³	58.73
		临时措施	彩钢板围挡	100m ²	20.5
			水土保持宣传贴	块	1
	道路及硬化区	工程措施	土地平整	100m ²	18.54
		临时措施	车辆清洗槽	座	1
			洒水	100m ³	19.26
			防尘网苫盖	100m ²	142
			限制桩	100m	6.2
	绿化工程区	工程措施	全面整地	hm ²	1.17
			表土回覆	100m ³	58.73
			节水灌溉	100m ²	117.46
		植物措施	栽植乔木	100株	2.99
			栽植灌木	100株	8.89
			栽植地被	100m ²	8.37
			撒播草籽	hm ²	1.13
	临时措施	防尘网苫盖	100m ²	80	
	管线工程区	工程措施	土地平整	100m ²	259.32
		临时措施	防尘网苫盖	100m ²	140
	施工生产生活区	工程措施	土地平整	100m ²	104.98
			绿化覆土	100m ³	18
植物措施		栽植草坪	hm ²	0.36	
临时措施		彩钢板围挡	100m ²	3.5	
		防尘网苫盖	100m ²	30.5	
临时堆土区	工程措施	洒水	100m ³	6.7	
		土地平整	100m ²	180.5	
	临时措施	防尘网苫盖	100m ²	185.04	
		编织袋拦挡	100m ³	2.78
