广东能源莎车县 200 万千瓦光储一体化项目(115 万千瓦)

水土保持设施验收报告

建设单位：粤电莎车综合能源有限公司

编制单位：新疆疆咨工程技术咨询有限公司

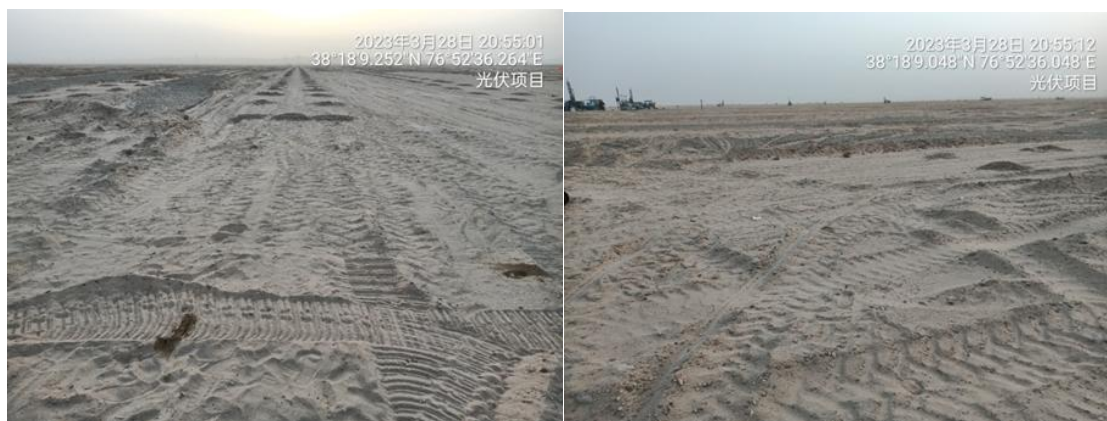
光伏阵列区土地平整

光伏组件区土地平整：经监测单位与建设单位、施工单位及监理单位沟通，并结合查阅资料和现场复核，施工单位对光伏组件区实施了土地平整，平整面积为 1973.04hm²。

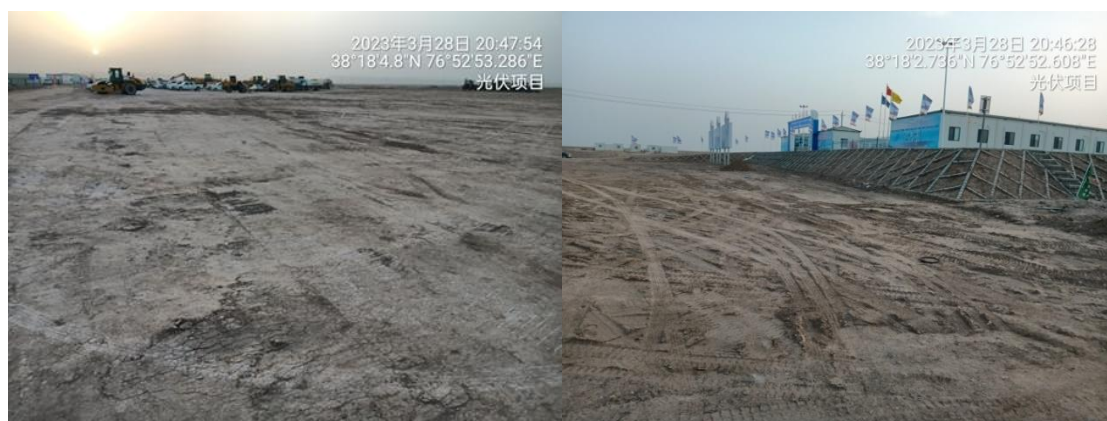
集电线路区土地平整

施工生产生活区土地平整

土地平整：经监测单位与建设单位、施工单位及监理单位沟通，并结合查阅资料和现场复核，施工单位对集电线路区实施了土地平整，平整面积为 122.79hm²。

土地平整：经监测单位与建设单位、施工单位及监理单位沟通，并结合查阅资料和现场复核，施工单位对施工生产生活区实施了土地平整，平整面积为4.36hm²。
